Audit thermographique

Société **r-conseil, audit thermique et thermographique GENECH**

LAMBERSART

Contrôleur **Guy Lamour**

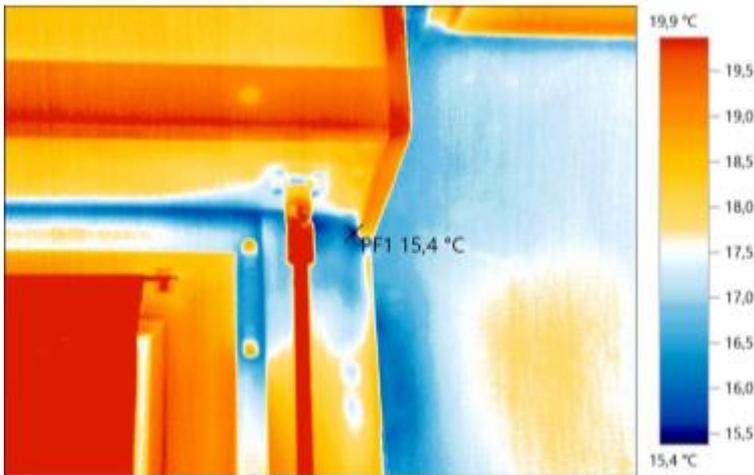
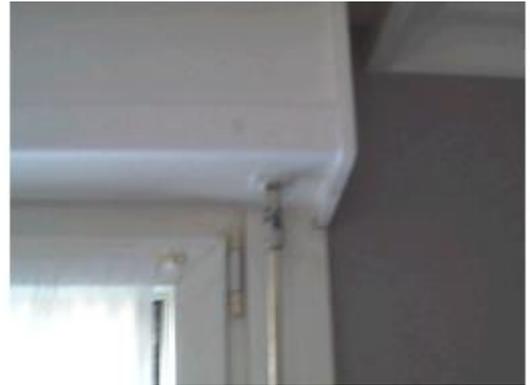
1- Menuiserie salon

Remarques : Légères infiltrations d'air par la menuiserie + pont thermique au niveau de l'allège.

- Réfection de l'étanchéité à l'air des menuiseries présentant des défauts, ce qui nécessitera pour certaines une dépose/repose dans les règles de l'art (étanchéité type « Compriband »).

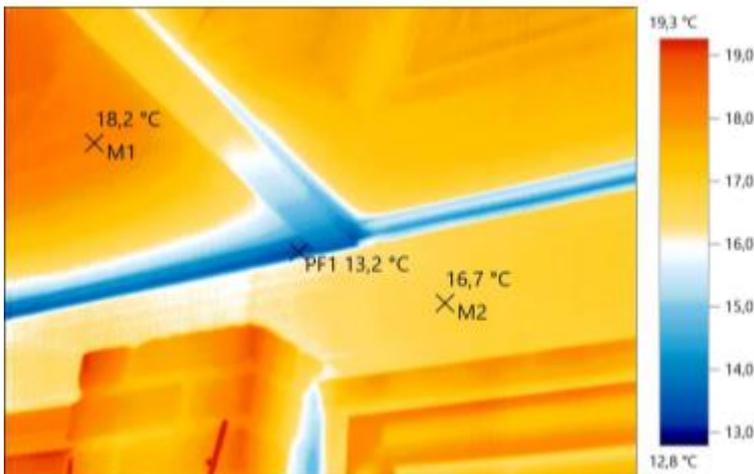
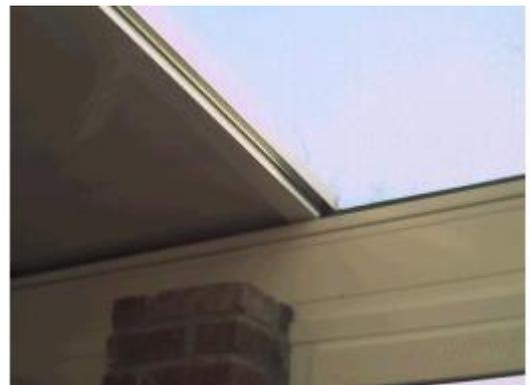
6-Véranda

Remarques : Légers ponts thermiques

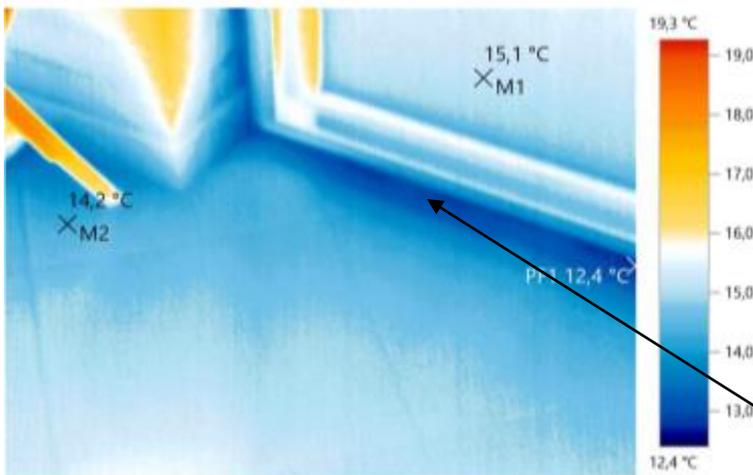
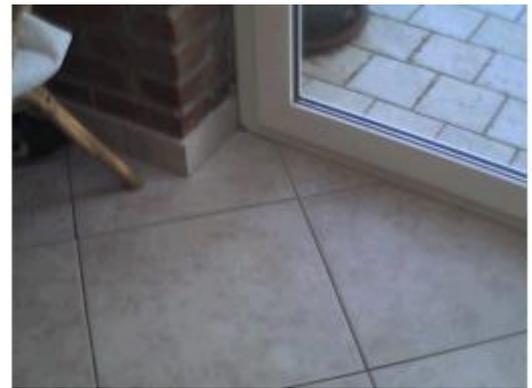
7- Véranda

Remarques : Pont thermique

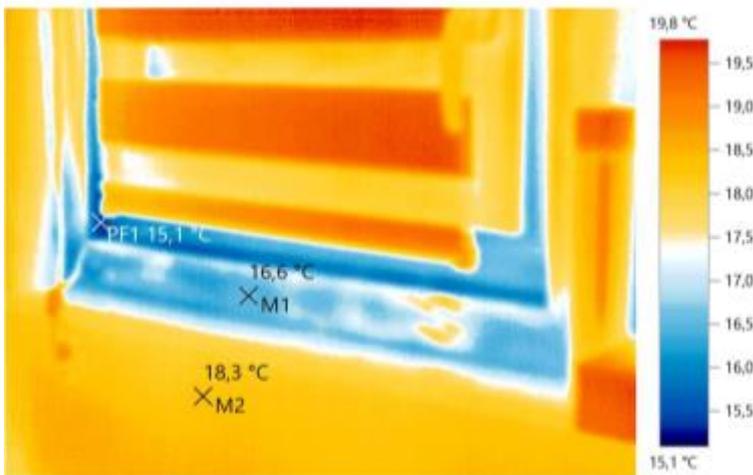
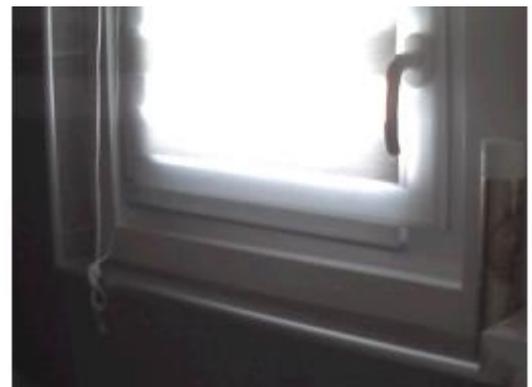
8- véranda

Remarques : Pont thermique + légère infiltration d'air

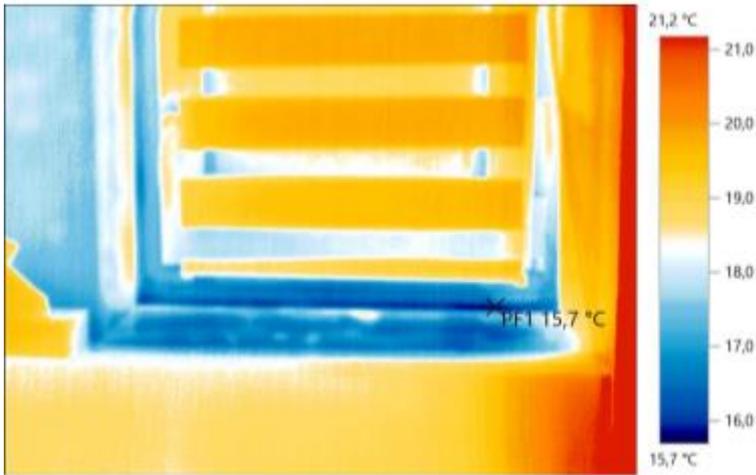
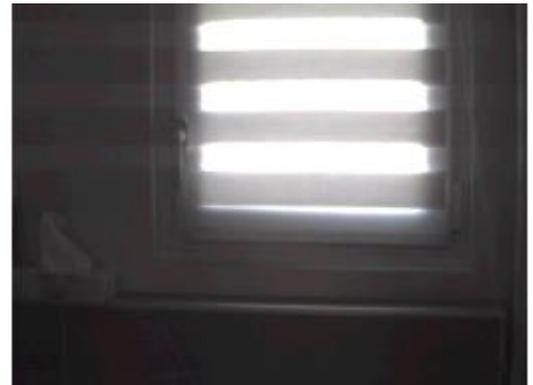
9- Menuiserie de gauche SdB

Remarques : Pont thermique menuiserie avec condensation

Le renforcement de l'étanchéité à l'air impliquera l'installation d'un système de ventilation ! Le taux d'humidité relative mesuré le jour de mon intervention se situait à 62,4 % et de la condensation était présente sur les montants de menuiseries SdB.

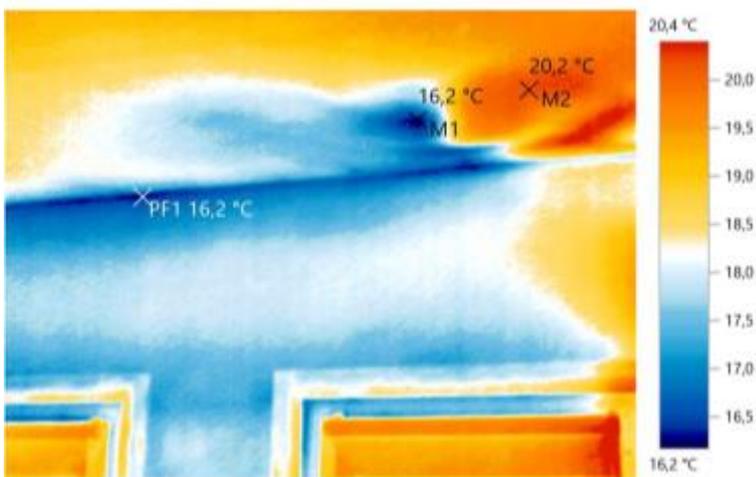
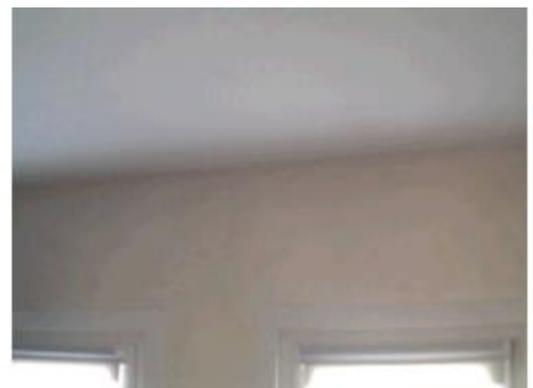
10- Menuiserie de droite SdB

Remarques : Pont thermique + légère infiltration d'air

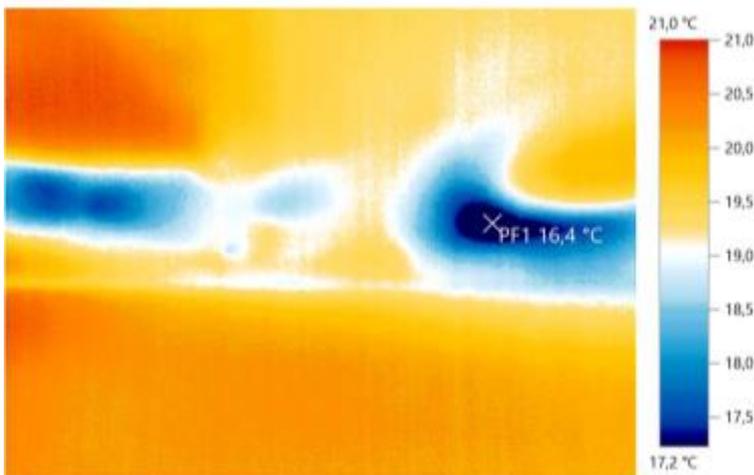
11- Salle de bains

Remarques : Pont thermique

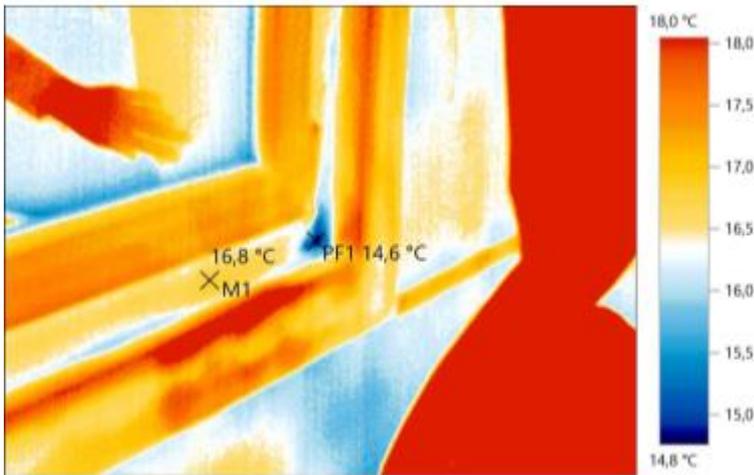
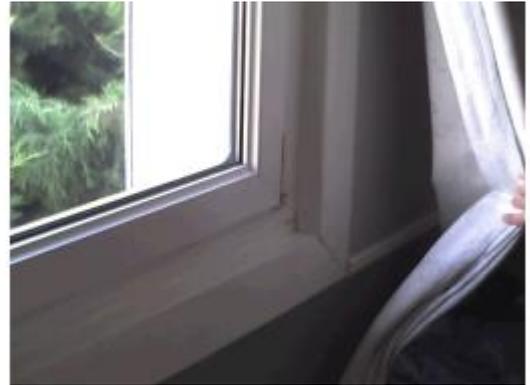
13- Ancien bureau

Remarques : Pont thermique + infiltration d'air entre dormant et maçonnerie

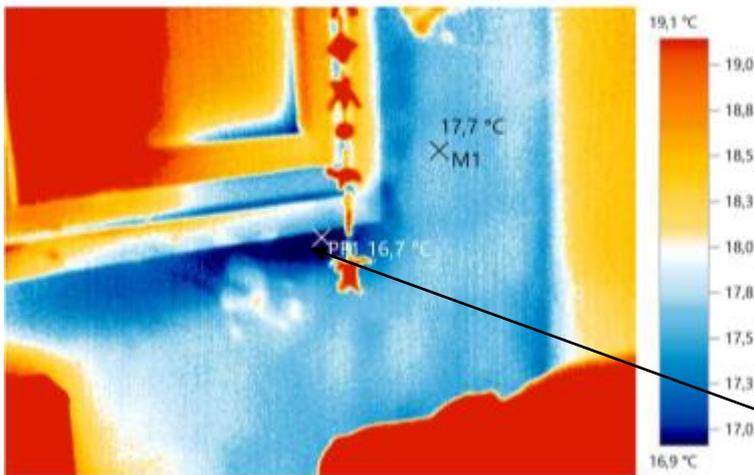
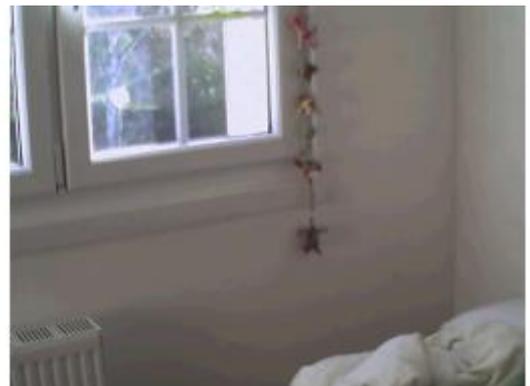
14- ancien bureau

Remarques : Légère infiltration d'air

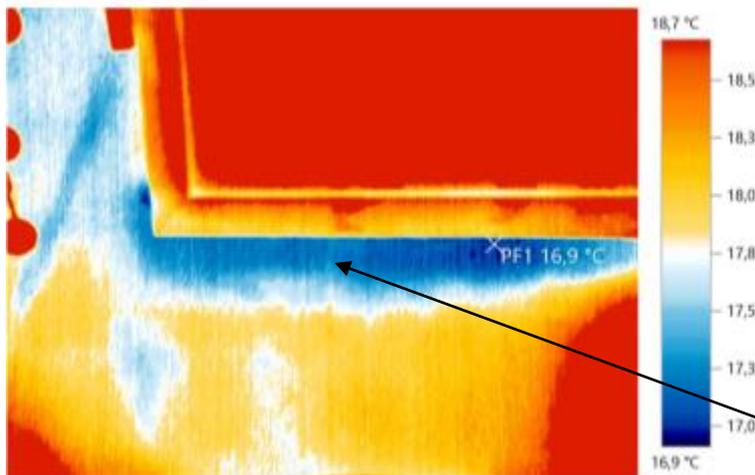
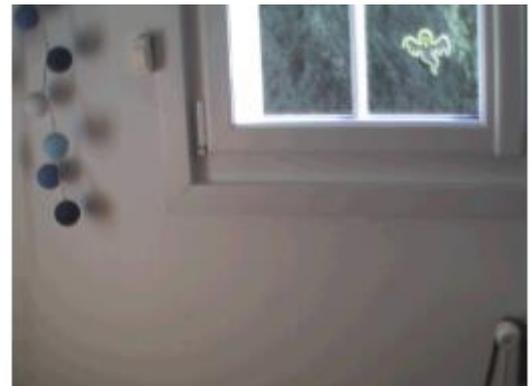
15- Chambre Julien

Remarques : Infiltrations d'air menuiserie entre dormant et maçonnerie

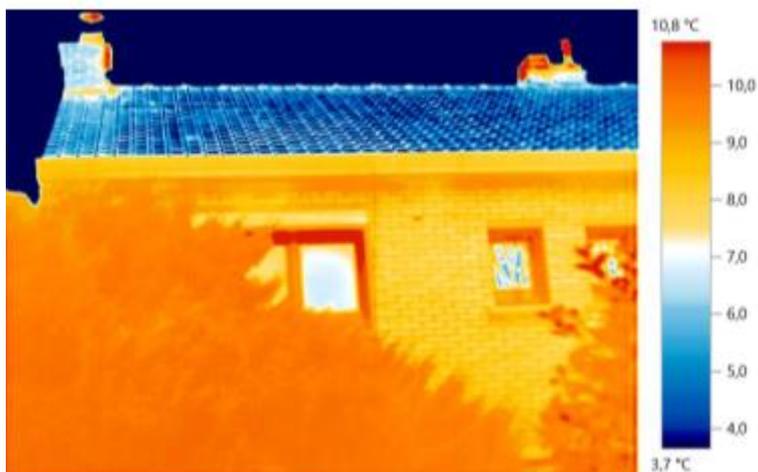
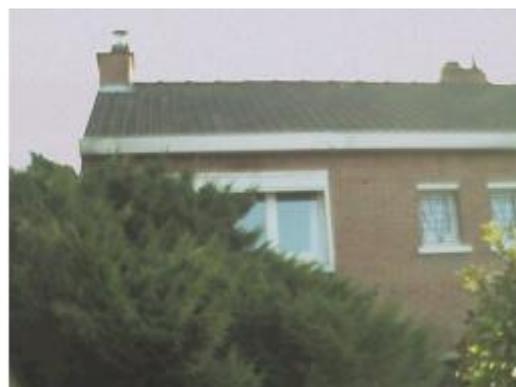
17- façade principale

Remarques : Déperditions très localisées
